Création d'une annexe hydraulique du Muhlbach de Wolfisheim-Eckbolsheim sur 40 ares à Eckbolsheim

Document élaboré par la Communauté Urbaine de Strasbourg, Service de l'Environnement et de l'Ecologie Urbaine, 1, Parc de l'Etoile 67076 STRASBOURG Cedex.

Version du 14 septembre 2009.

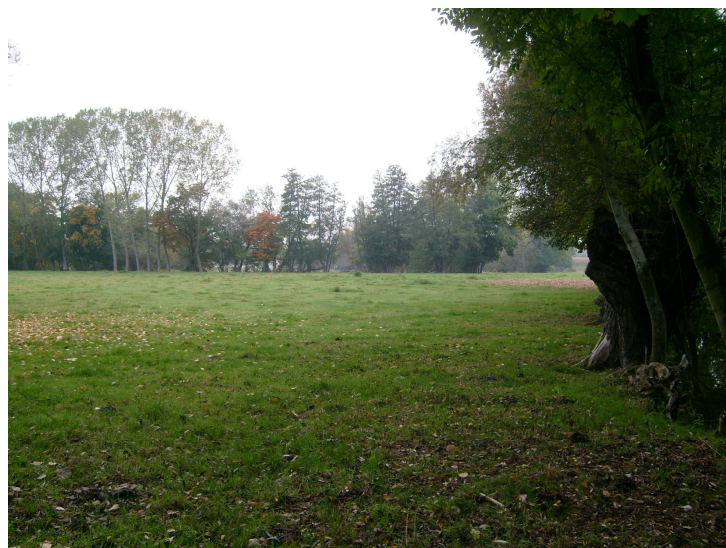
Vue du site avant travaux

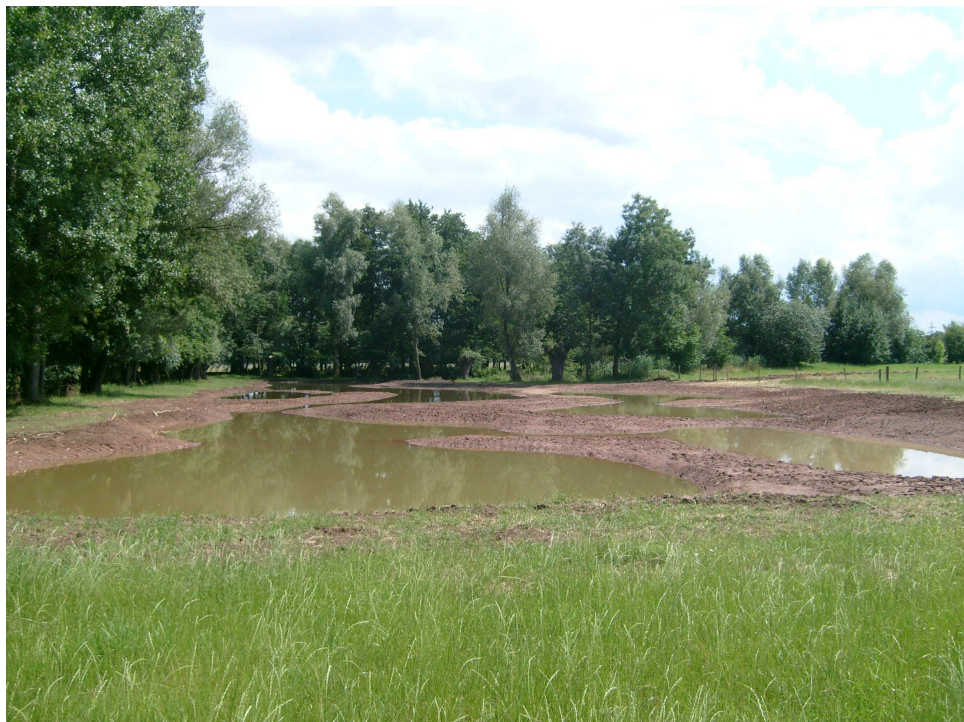
Vue générale
du site après
mise en eau de
l'ensemble des
mares :
06/07/2009

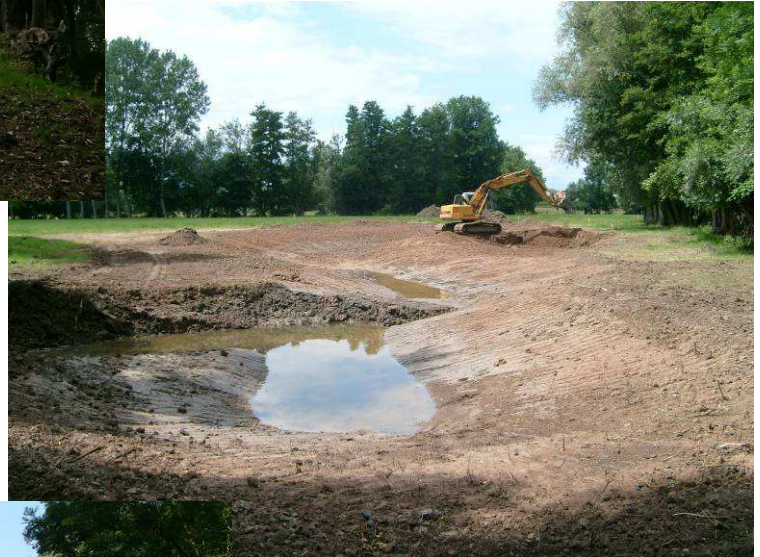
Chantier en cours avant mise en eau : 22/06/2009

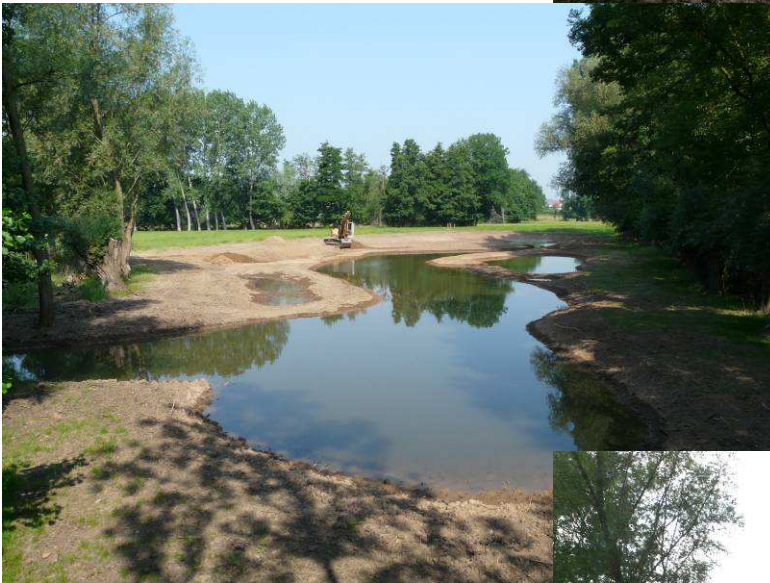
Chantier en cours après mise en eau :
02/07/2009

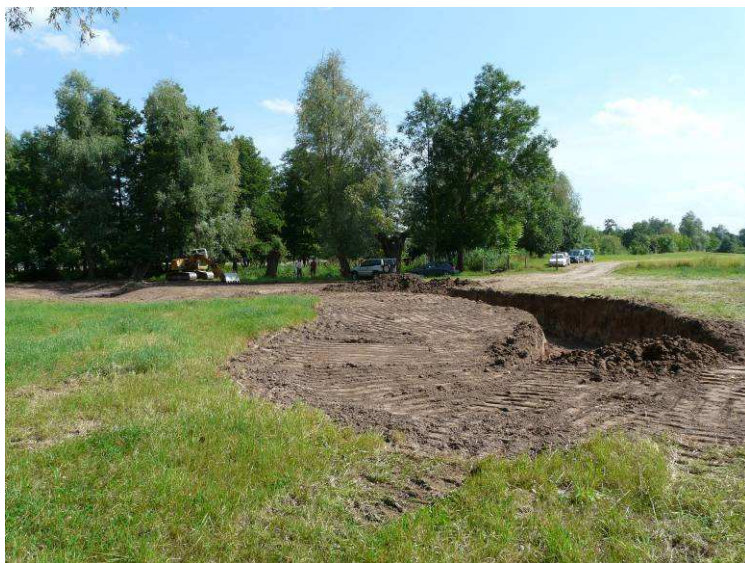
Travaux en cours : 18/6/2009

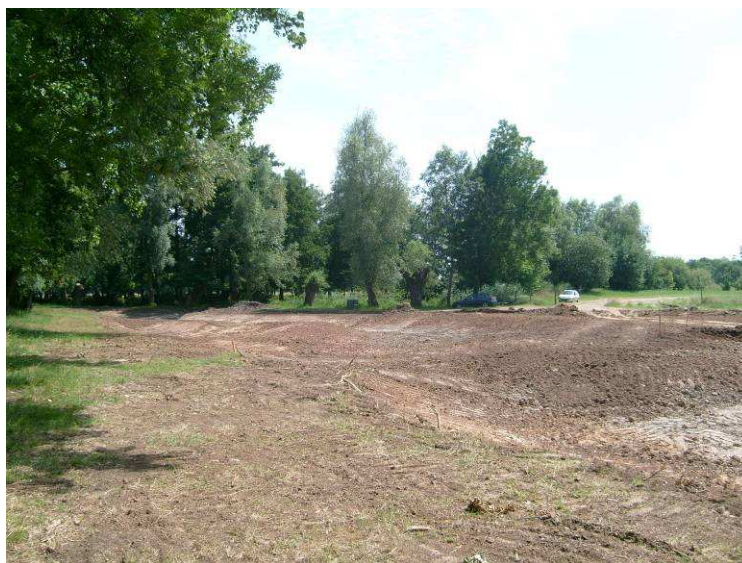
Nivellement aval terminé : 29/06/2009

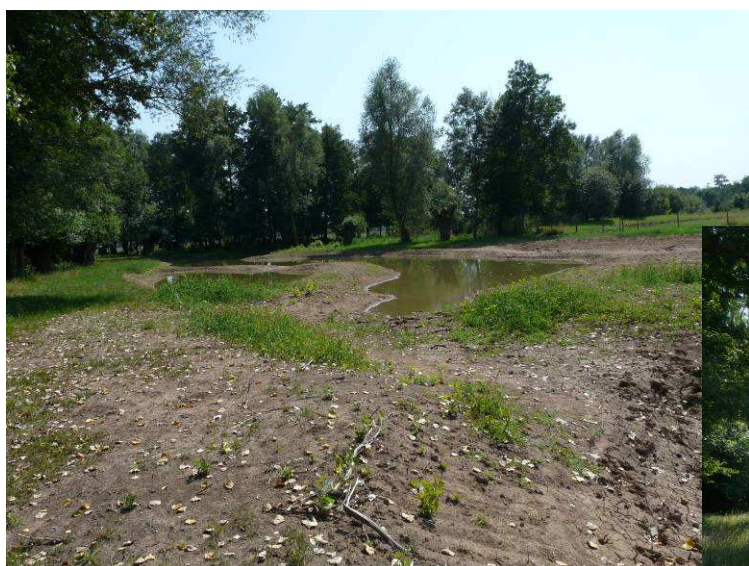
Premier été : une partie des mares s'assèche

Au courant de l'été 2009, pratiquement toutes les mares déconnectées se sont progressivement asséchées, malgré la présence proche du chenal ou du Muhlbach. La présence d'argile dans le sol a dû empêcher toute percolation. Seule la mare la plus éloignée du chenal est étonnamment restée en eau.

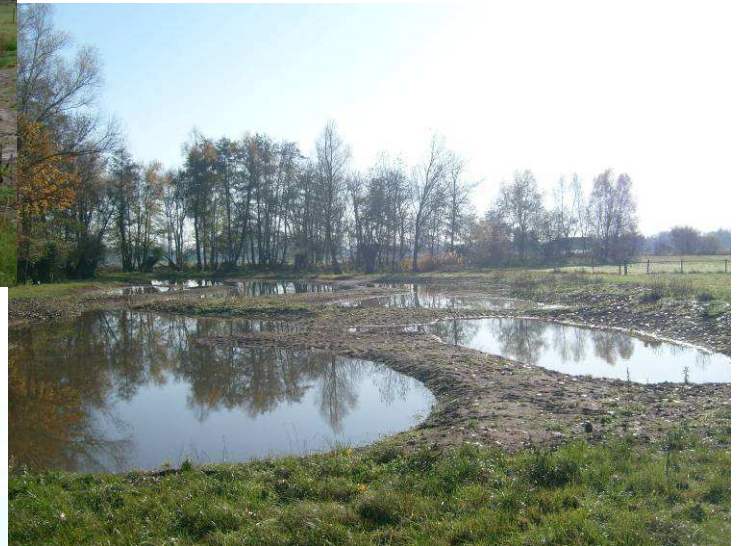
Après montée des eaux du Muhlbach, les mares se sont à nouveau remplies (15/11/2009)

Même les pluies d'automne n'ont pas permis de retrouver une situation normale. Seule la montée du niveau du Muhlbach a permis la remise en eau de l'ensemble du réseau de mares.

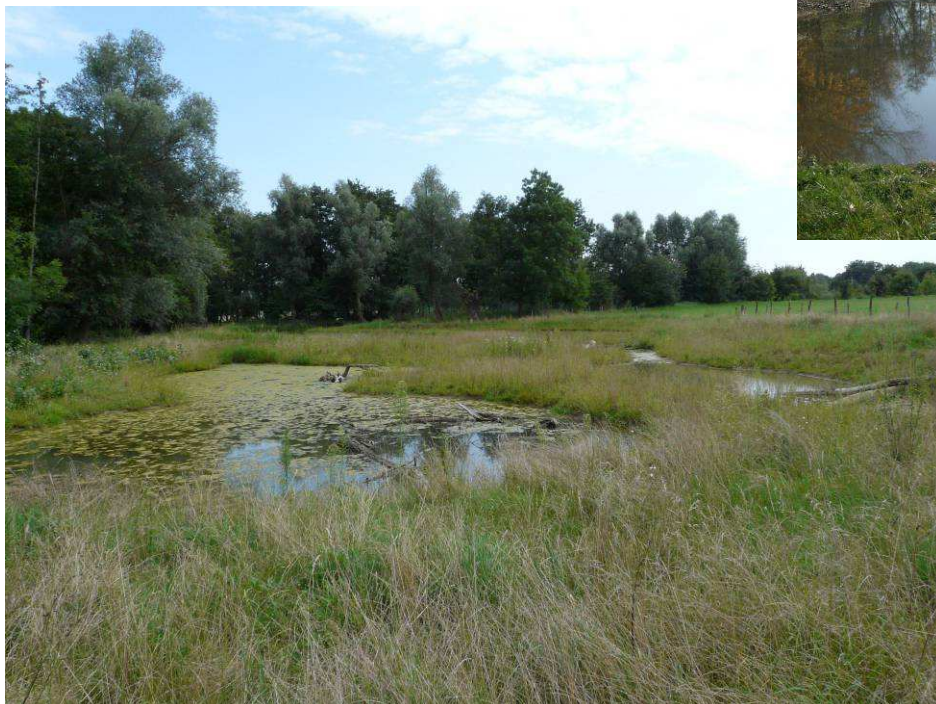
Situation au 13/08/2010

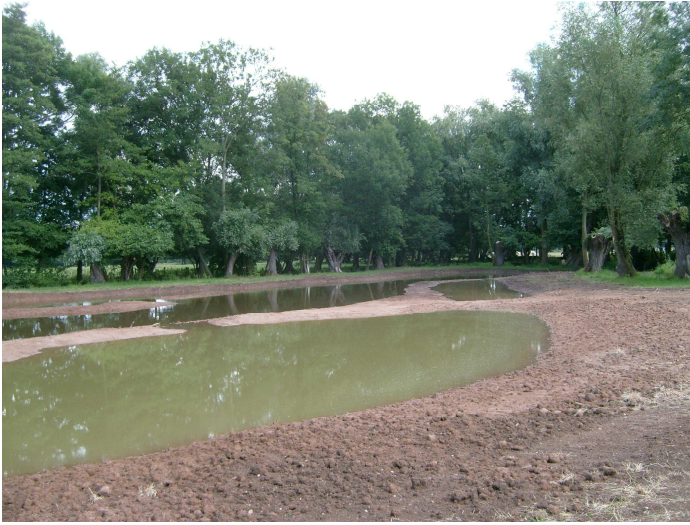
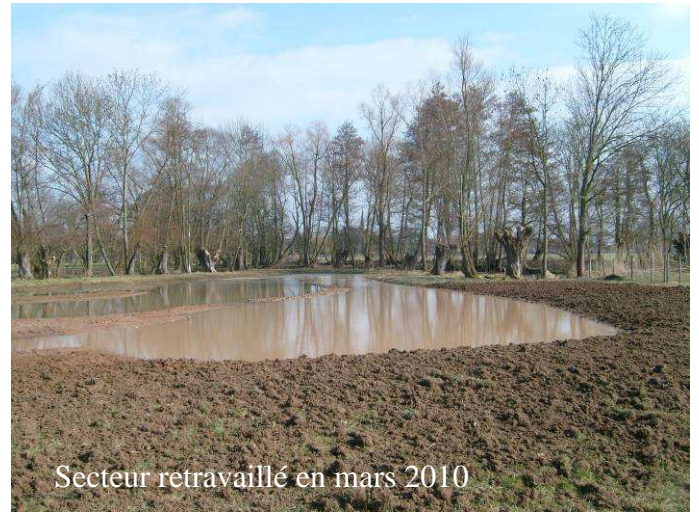
Les deux mares sud ont également été retravaillées et fusionnées, de sorte à augmenter globalement la surface en eau. Sans évacuer davantage de matériaux, la mare la plus profonde a été en partie comblée pour ne conserver qu'une lame d'eau de faible profondeur, enrichissant ainsi le site d'un nouveau biotope.

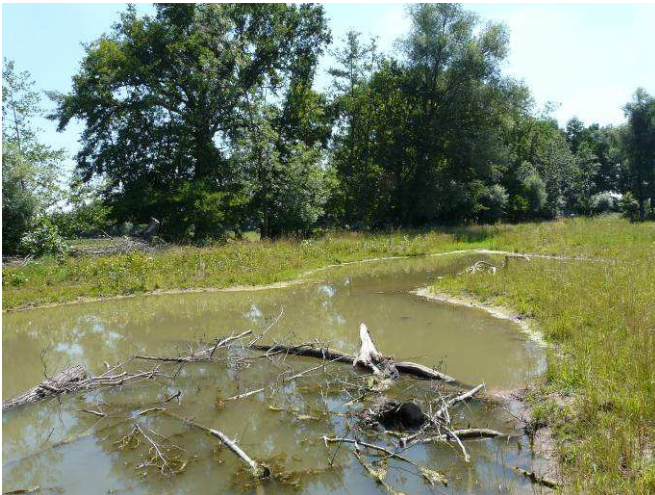
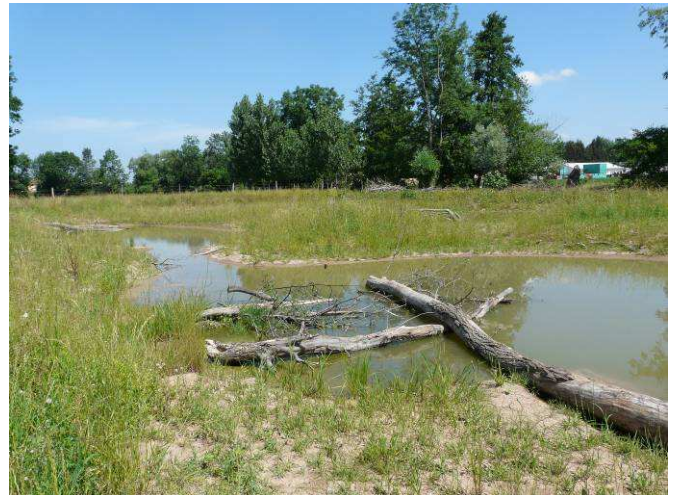
Lors de ces travaux, un certain nombre de troncs issus des travaux de restauration de la ripisylve du Muhlbach ont été récupérés pour recréer des abris dans les mares, favorables aux têtards et invertébrés aquatiques, les cigognes et hérons présents dans le secteur, pouvant exercer une forte prédation. Ces troncs et branchages sont également utilisés par les libellules en tant que support d'observation.
