## Création d'une annexe hydraulique du Muhlbach de Wolfisheim-Eckbolsheim sur 40 ares à Eckbolsheim

Document élaboré par la Communauté Urbaine de Strasbourg, Service de l'Environnement et de l'Ecologie Urbaine, 1, Parc de l'Etoile 67076 STRASBOURG Cedex.

Version du 14 septembre 2009.

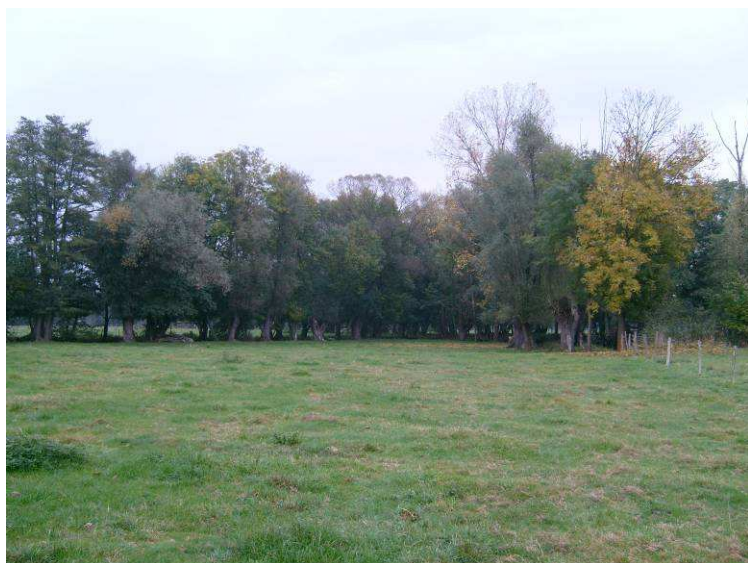
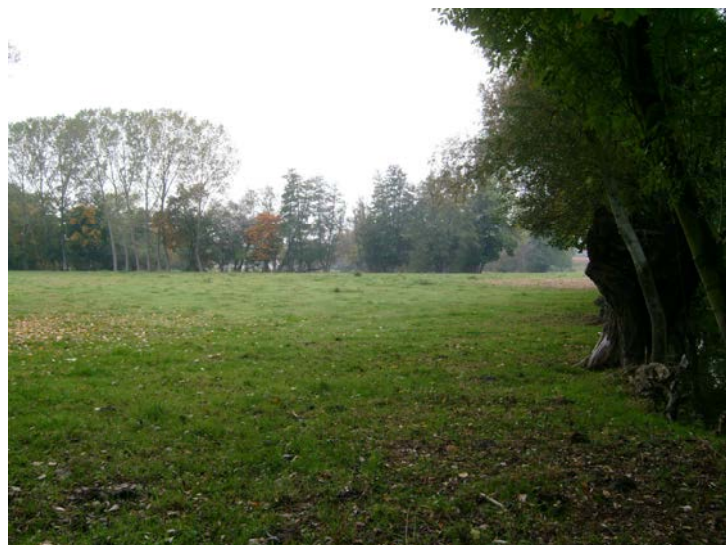
Vue du site avant travaux

Les travaux ont été réalisés en juin 2009. Ils ont consisté en un terrassement des terrains de manière à avoir une connexion continue avec le Muhlbach mais avec de faibles profondeurs d'eau et des pentes relativement douces surtout le long du cours d'eau, afin d'éviter un risque de capture de ce dernier et de rabaisser de manière générale l'ensemble du terrain naturel.

Un chenal relié au Muhlbach et six mares connexes ont été réalisés avec des hauteurs d'eau plus ou moins importantes mais avec une partie centrale creusée sur au moins 0,80 m de profondeur, ce qui évitera qu'ils ne soient à terme totalement envahis par la végétation et en particulier les phragmites, qui ne peuvent s'installer à cette profondeur. Cette diversité de profondeur a été faite dans l'optique d'apporter un maximum de diversité pour créer des biotopes favorables à une flore et une faune diversifiée en particulier les amphibiens et les insectes inféodés à ce type de milieu. La création de ce milieu humide a nécessité l'évacuation de 3465 m<sup>3</sup>.

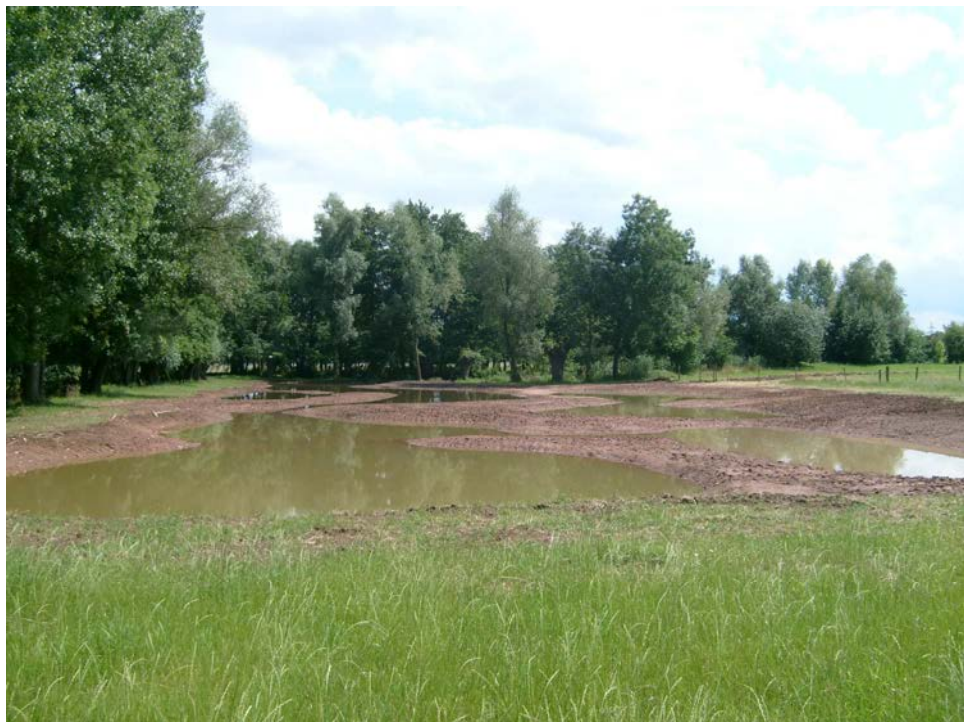
Vue générale  
du site après  
mise en eau de  
l'ensemble des  
mares :  
06/07/2009

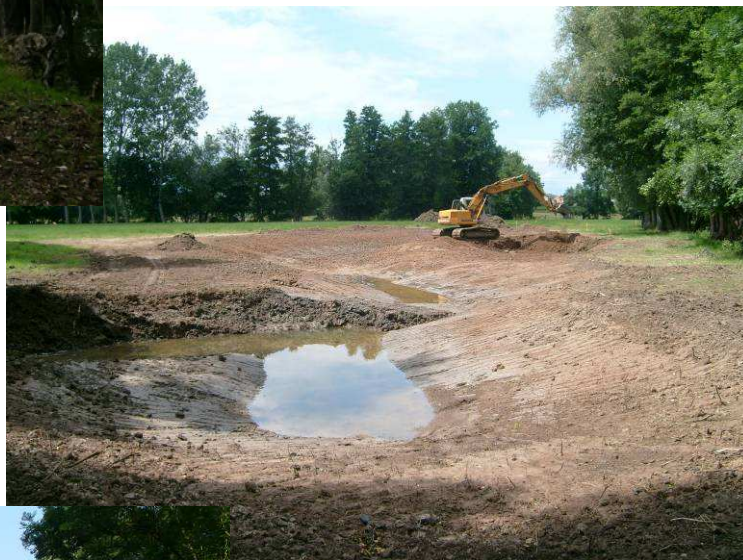
Chantier en cours avant mise en eau : 22/06/2009

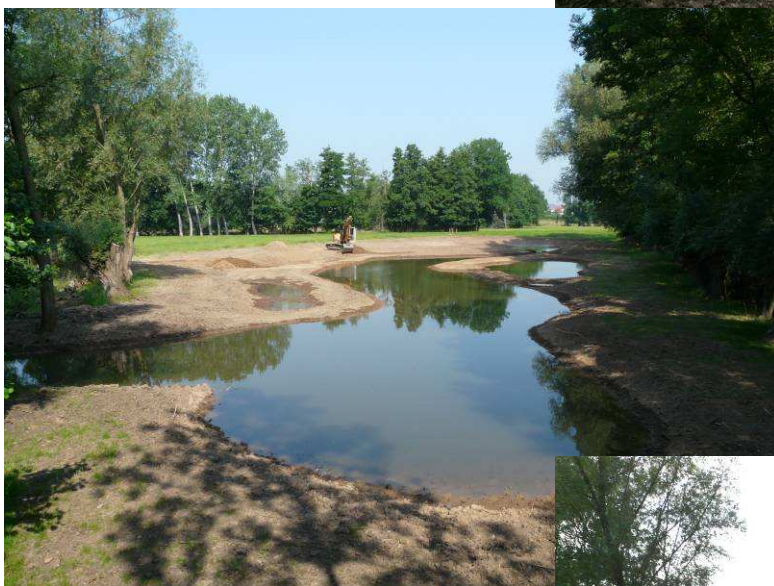
Chantier en cours après mise en eau :  
02/07/2009

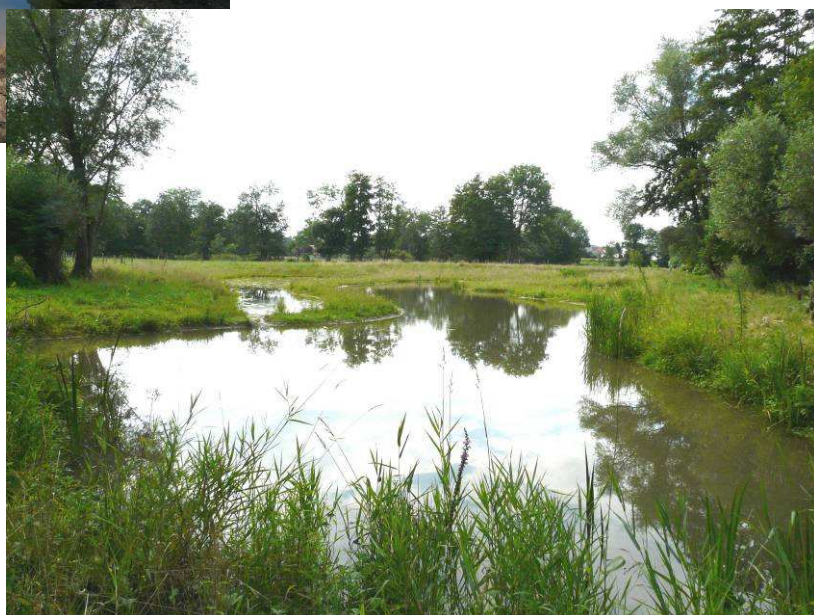
Vue du 13/8/2010 : On peut apercevoir au fond la suppression des peupliers de cultures, coupés à l'automne 2009.

Enfin, deux alignements de peupliers de culture bordant le Muhlbach, dont l'un situé le long d'une des mares ont été abattus, la décomposition difficile de leurs feuilles réduisant le taux d'oxygénation dans les cours d'eau et favorisant l'eutrophisation.

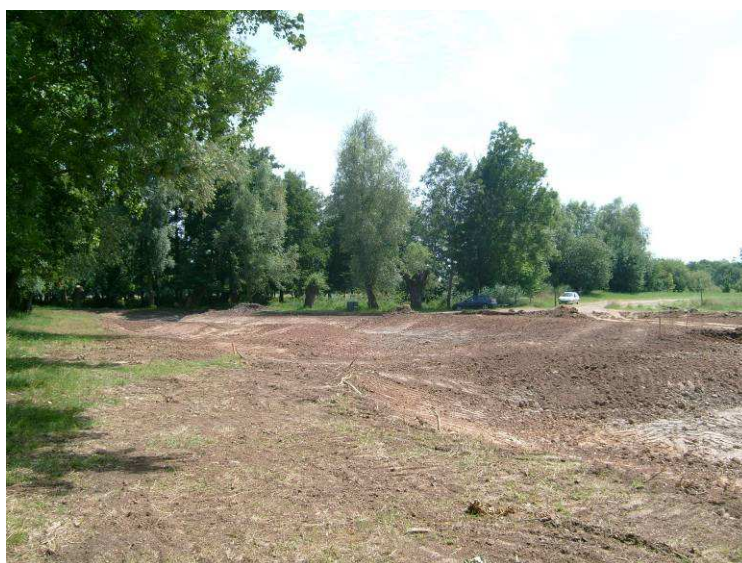
Nivellement aval terminé : 29/06/2009

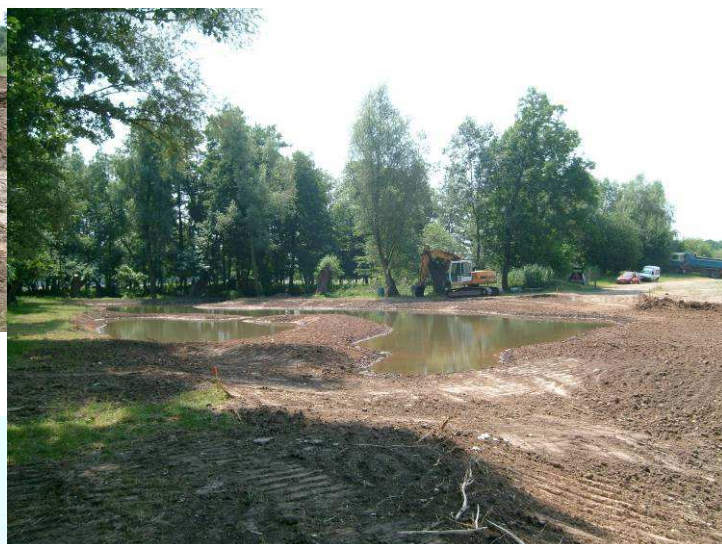
Juste après mise en eau : 01/07/2009

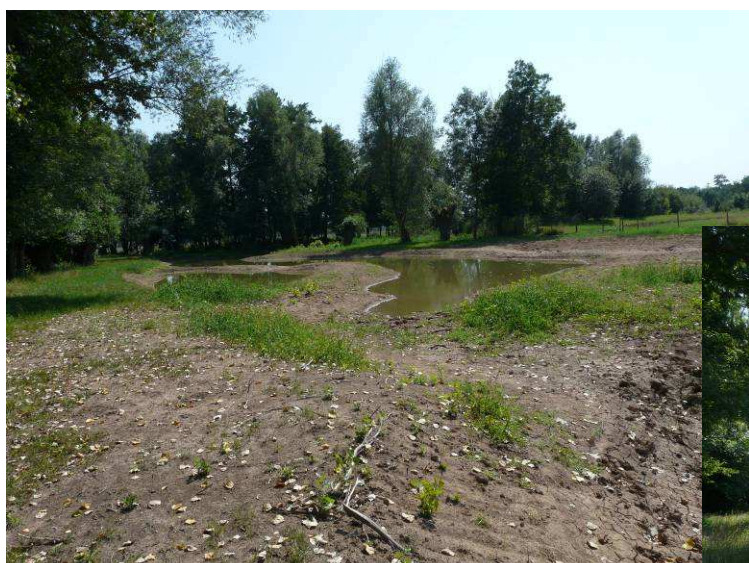
Premier été : une partie des mares s'assèche

Au courant de l'été 2009, pratiquement toutes les mares déconnectées se sont progressivement asséchées, malgré la présence proche du chenal ou du Muhlbach. La présence d'argile dans le sol a dû empêcher toute percolation. Seule la mare la plus éloignée du chenal est étonnamment restée en eau.

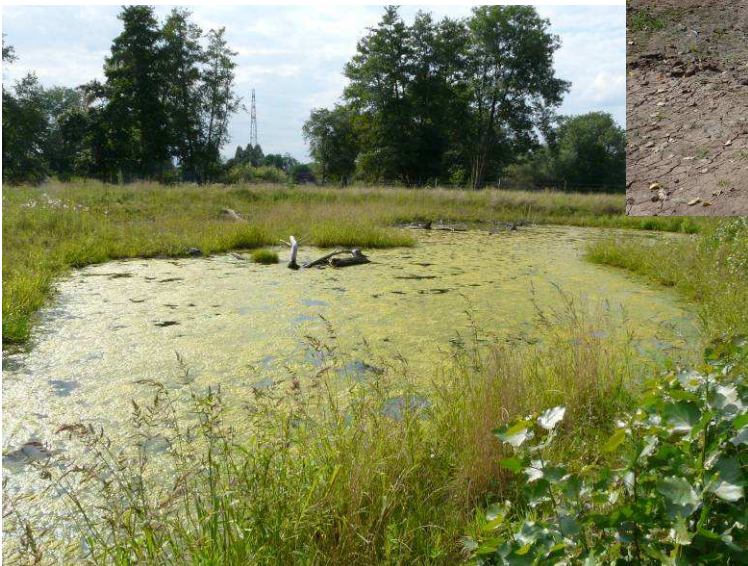
Été 2009 : la mare du fond est la seule mare déconnectée encore en eau, les autres se sont toutes asséchées

Il a donc été décidé de retravailler l'interconnexion des différentes mares en abaissant de quelques centimètres les différents seuils d'alimentation. Les travaux ont eu lieu début mars 2010.

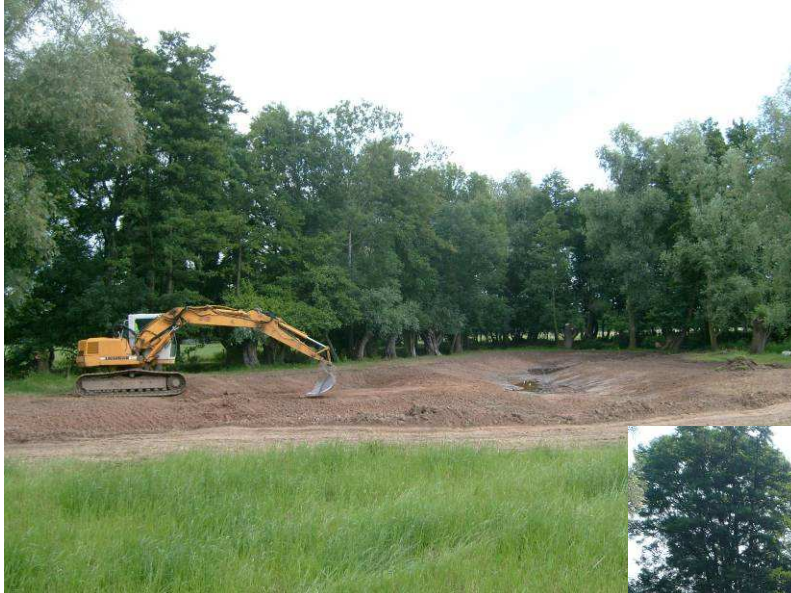
Après réajustement de l'alimentation des mares en mars 2010, elles ont pu pleinement assurer, au courant de l'année 2010, leur fonction écologique (vue du 13/08/2010)

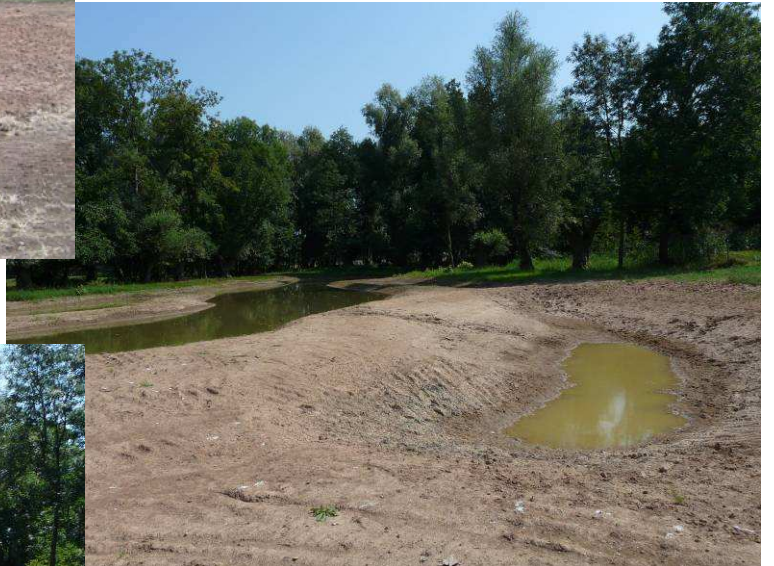
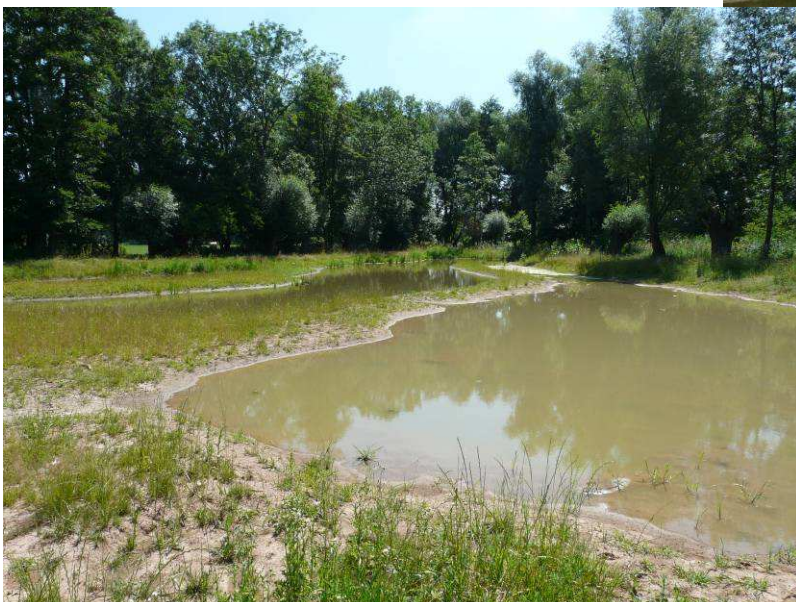
Après fusion et agrandissement des 2 mares en mars 2010 avec une lame d'eau plus faible : 13/08/2010

Les deux mares sud ont également été retravaillées et fusionnées, de sorte à augmenter globalement la surface en eau. Sans évacuer davantage de matériaux, la mare la plus profonde a été en partie comblée pour ne conserver qu'une lame d'eau de faible profondeur, enrichissant ainsi le site d'un nouveau biotope.

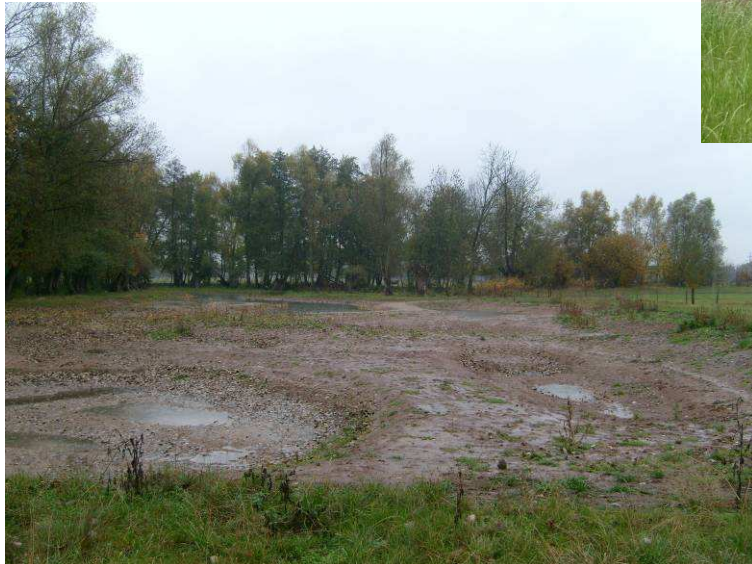
Été 2009 : assèchement complet d'une grande partie des mares : aspect au 05/11/ 2009 après les pluies

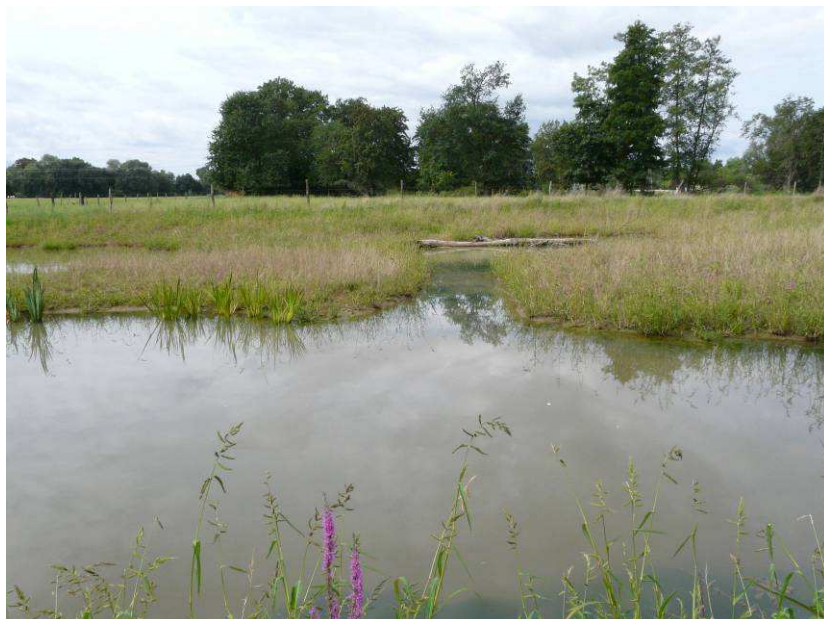
Exemple de seuils d'alimentation entre deux mares.

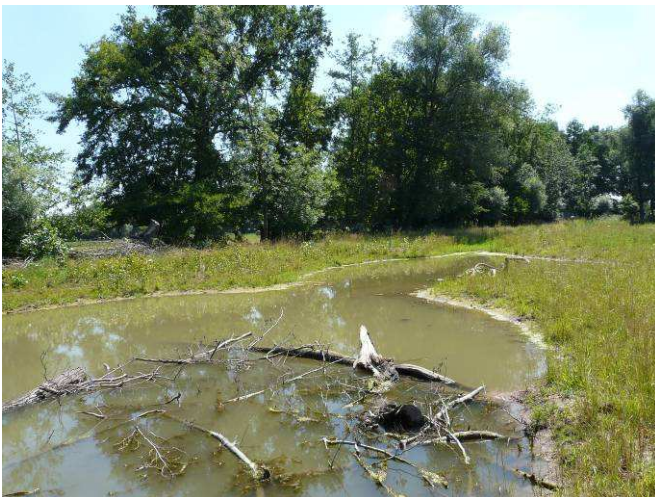
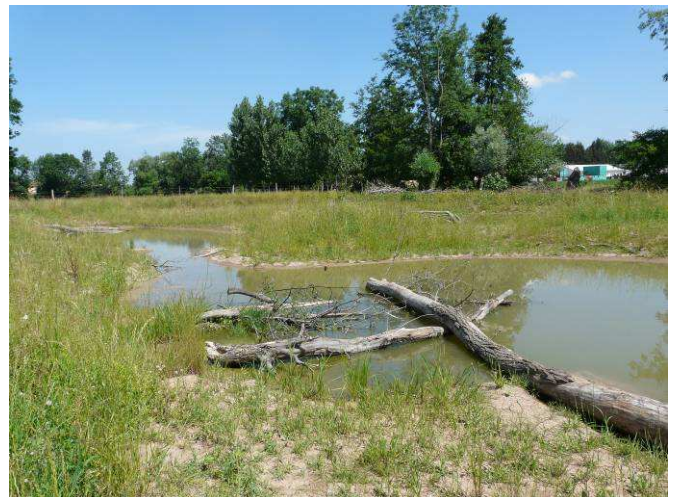
Lors de ces travaux, un certain nombre de troncs issus des travaux de restauration de la ripisylve du Muhlbach ont été récupérés pour recréer des abris dans les mares, favorables aux têtards et invertébrés aquatiques, les cigognes et hérons présents dans le secteur, pouvant exercer une forte prédation. Ces troncs et branchages sont également utilisés par les libellules en tant que support d'observation.

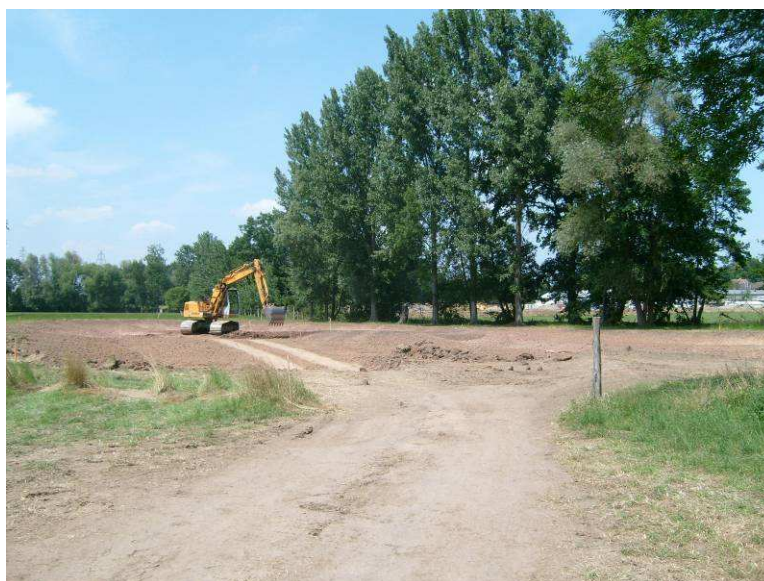
Alignement de peupliers de cultures abattus en novembre 2009

Ces peupliers rejetant sur souche et par rejet des drageons, une intervention annuelle est nécessaire pour éliminer progressivement cette espèce. Une fauche tardive annuelle du site est prévue chaque année en automne.
